ZNALECKÝ POSUDEK

o ceně nemovitých věcí

č. 8110-574/2019

Název předmětu ocenění:	Rekreační objekt č.ev. 58 v obci Svatava, okres Sokolov
Adresa předmětu ocenění:	Na Pískách č.e. 58, Svatava, okres Sokolov
Kraj:	Karlovarský kraj
Okres:	Sokolov
Obec:	Svatava
Ulice:	Na Pískách
Katastrální území:	Svatava

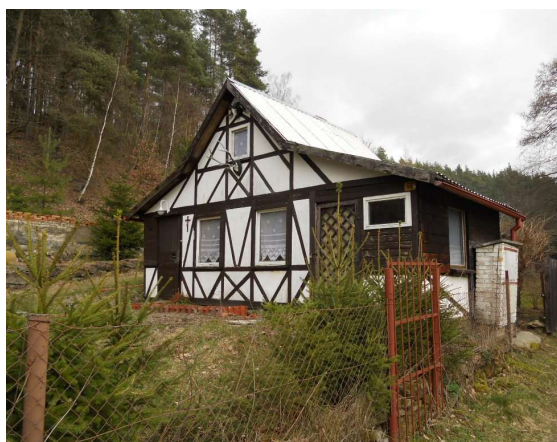
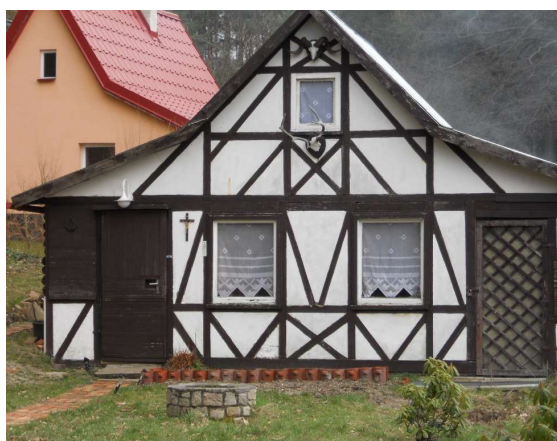
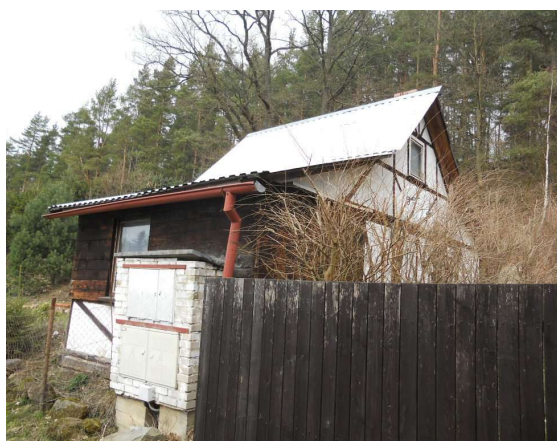
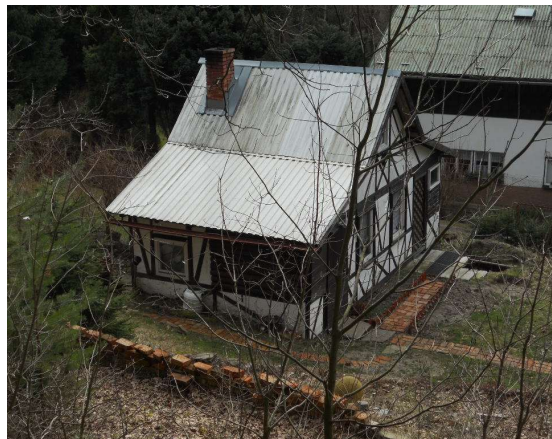
Oceňovaný rekreační objekt je vystavěn jako samostatná stavba a má jedno nadzemní podlaží. Stavba není pravděpodobně podsklepená, není zde půda a disponuje pravděpodobně vybudovaným obytným podkrovím. Odhadované stáří objektu přibližně 40 let.

Základy jsou pravděpodobně tvořeny z betonu bez izolace, objekt je smíšené konstrukce – příhradová konstrukce pravděpodobně s vyzdřením, stěny mají tloušťku do 30 cm a stropy jsou z dřevěných trámů. Střecha objektu je sedlová, střešní krytina je plechová a pro klempířské prvky byl použit pozinkovaný plech. Vnější omítky jsou vápenocementové a stavba není z vnější strany zateplena.

Jsou zde instalována dřevěná zdvojená okna, vchodové dveře jsou dřevěné. Vnitřní vybavení stavby nebylo zjištěno, předpokládá se spíše podstandard. Zda objekt disponuje vybudovanou koupelnou či sociálním zařízením nebylo zjištěno. Do objektu je pravděpodobně zavedena elektrická energie - předpoklad napojení na distr. síť. Zdroj vody - nezjištěno, odpad - nezjištěno. Vytápění objektu - nezjištěno, předpoklad lokální na TP.

Stav objektu dle vizuálního posouzení s průběžnou, částečně zanedbanou údržbou. Některé konstrukční prvky a vnitřní vybavení se uvažují dožité, případně v mezním stavu. Objekt se pro účely ocenění uvažuje k rekonstrukci.

Chata

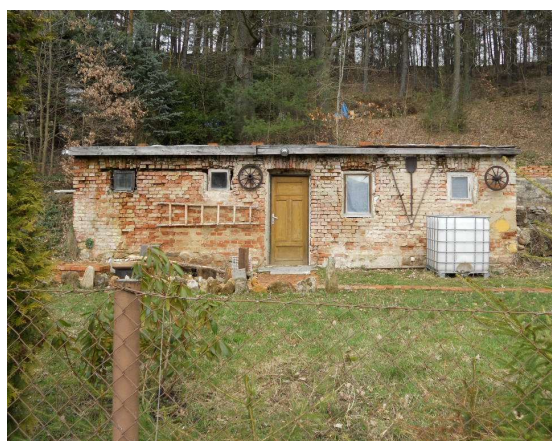
Ve znaleckém posudku je třeba upozornit na nesoulad se skutečným stavem zjištěným na místě samém. Na parcele č. 893 se nachází jednopodlažní zděná stavba č.e. 58, která dle údajů v KN má být stavbou rodinné rekreace. Tato stavba již svému účelu zjevně

neslouží, pravděpodobně byla částečně rozebrána – zbývající jedno podlaží stavby je pravděpodobně využíváno jako zděná kolna. Na pozemku parc. č. 892 se nachází stavba chaty, která není zapsána v KN. Ve znaleckém posudku tak bude oceněn skutečný stav - vedle pozemků také stavba chaty nezapsané v KN s příslušenstvím, za které se pro účely ocenění považuje stavba č.e. 58 zapsaná na parc. č. 893, a to jako zděná kolna, když její skutečné využití lze pro účely ocenění takto předpokládat.

Součástí jsou tyto venkovní stavby: na parc. č. 893 zděná stavba evidovaná v KN jako stavba č.p. 58 - rodinná rekreace, jedná se o torzo jednoho podlaží bývalého rekreačního domku - v současné době je využíván zřejmě jako kolna. Stav zcela dožitý.

Zděná stavba č.e. 58 na parc. č. 893 -
nyní jako zděná kolna
